Gültigkeit des Prüfzeugnisses Nr. 220008173-10 des Amtes vom 6. Juli 2010  
**„Abstandhalter AUTOFIX 30/6-10 SAG“**

**Prüfzeugnis Nr.** 220008173-10

Prüfung des Abstandhalters AUTOFIX 30/6-10 SAG

**DBV Merkblatt Abstandhalter ( Ausgabe Juli 2002)**

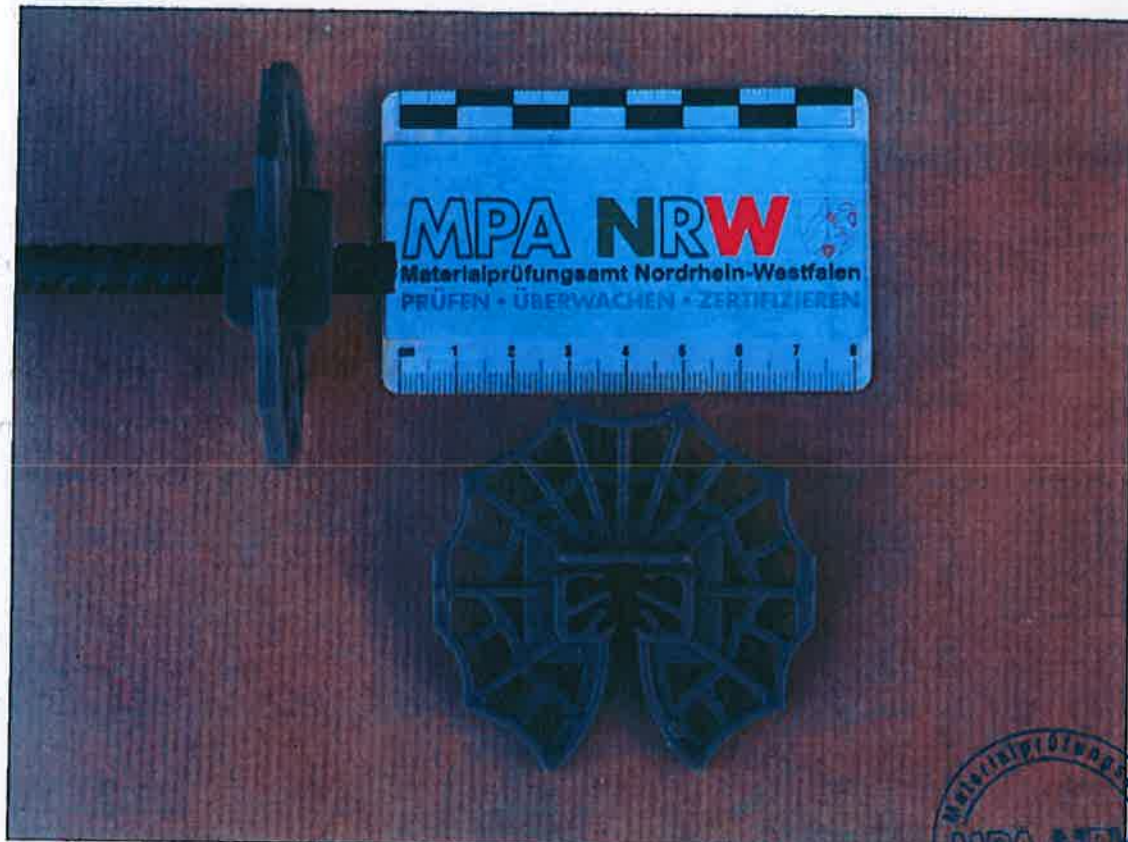
**Abbildung 1: Darstellung der geprüften Abstandhalter AUTOFIX 30/6-10 SAG**

Die an dem „Abstandhalter AUTOFIX 30/6-10 SAG“ entsprechend dem DBV Merkblatt Abstandhalter ( Ausgabe Juli 2002) durchgeführten Untersuchungen zeigten keine Beeinträchtigungen der Betonoberflächen in Form von Abwitterungserscheinungen, Rissen oder Abplatzungen.
